# Sacre Coeur Riedenburg

Bregenz, Österreich

| <b>Leistungen:</b> | Generalsanierung, Fassadensanierung |

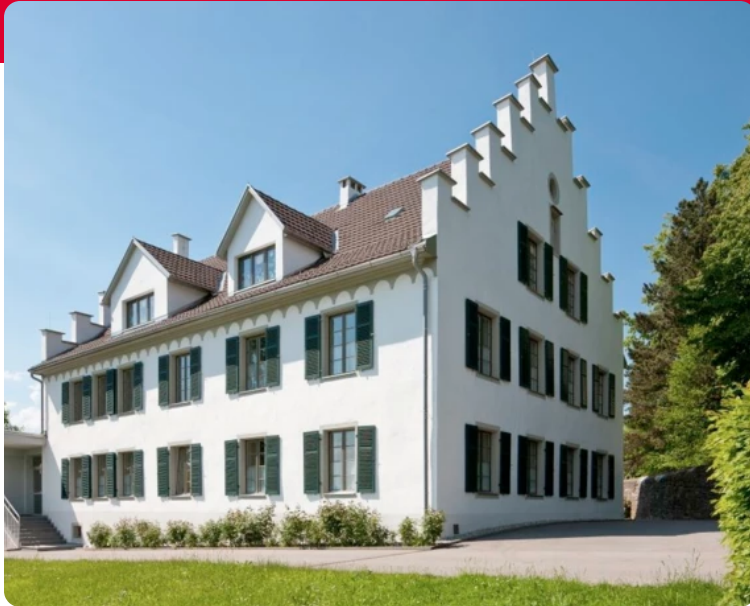
Im Zuge der denkmalgerechten Sanierung wurden sämtliche Abbruch- und Baumeisterarbeiten ausgeführt. Der nicht erhaltenswerte Zementputz aus den 1970er-Jahren wurde entfernt und durch einen Kalkgrundputz nach historischem Vorbild ersetzt, hergestellt mit traditionellem Kalk, regionalen Sanden und historischen Handwerkstechniken.

Der Sockelbereich erhielt einen feuchtereulierenden Putz. Zudem wurden die Fenster- und Türumrandungen aus Rorschacher Sandstein restauriert sowie Dachverblechung und Dachentwässerung erneuert.
